国宝興福寺五重塔建造物保存修理見学会報告

修理方針：屋根葺替および部分修理

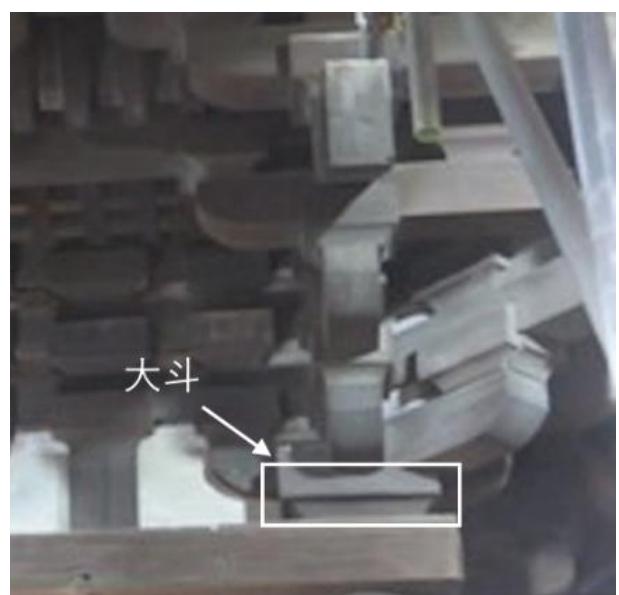
三重の隅大斗

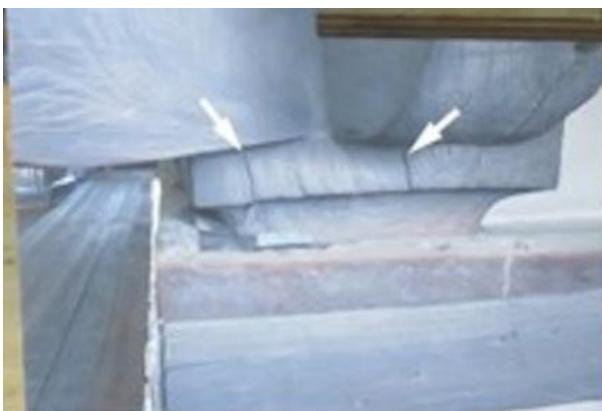
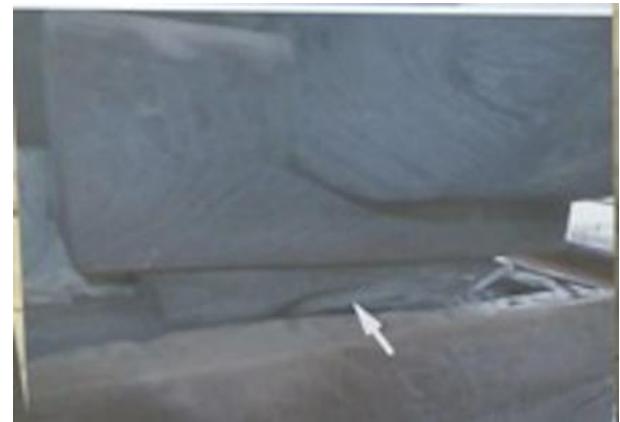
屋根瓦葺きは、明治期の全面葺き替え修理から120年以上が経過しており、耐久年限に達し全体に瓦のズレが見られ、瓦自体も凍害による剥離、割れなどが顕著。木部に腐朽、漆喰壁の剥離や汚損が生じている。また初重の隅の組物（大斗）が圧縮変形して、取り換えをすることになり、大掛かりな修理となる。この大斗の材質はケヤキとの回答を得た。薬師寺三重塔と同じである。

初重の隅大斗(パネル)

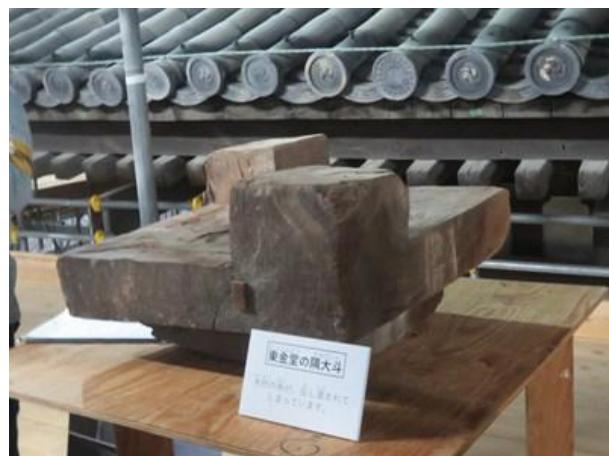
東金堂の大斗(サンプル)

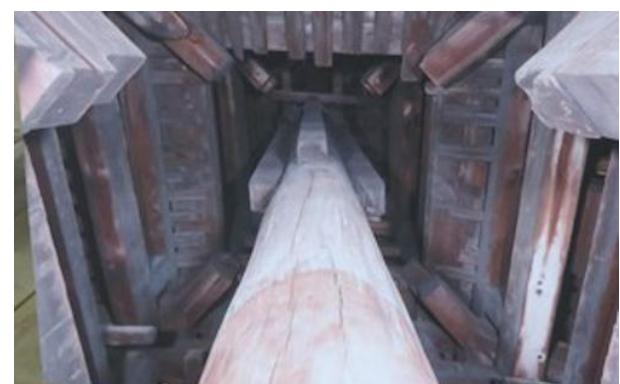
心柱 添木がある

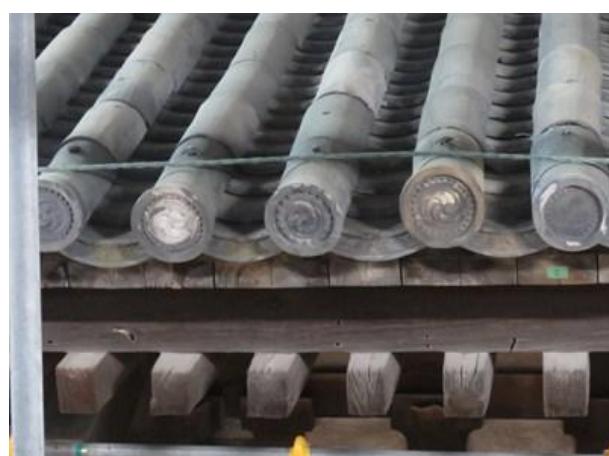
損傷が顕著な本瓦

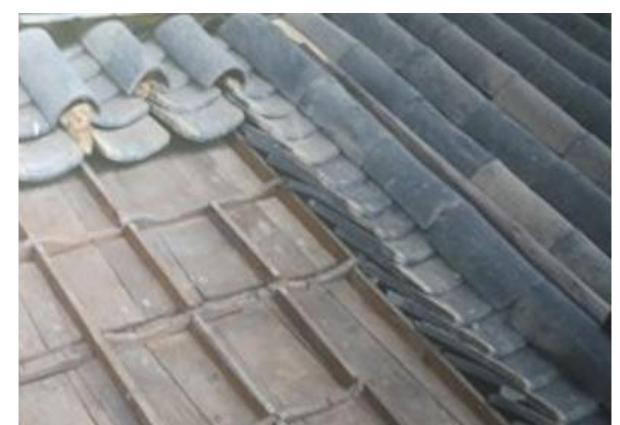
瓦が3重に葺いてある

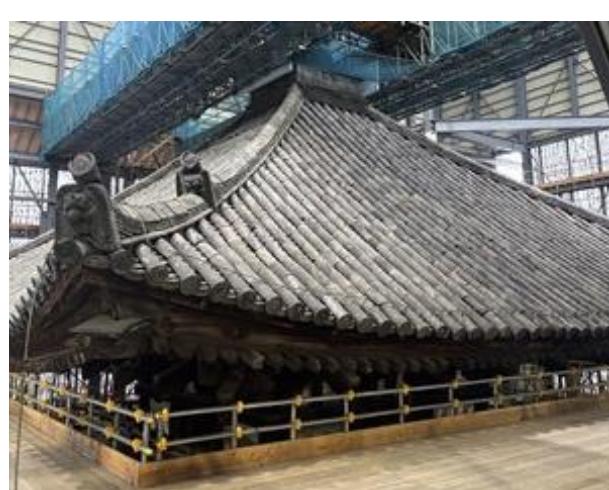
五重の屋根 軒先が反り上がっている。
丸桁を隅に行くほど徐々に成(なり)を高くする。それにより美しい曲線を生み出す。
